Seguridad ¡De diseño!

CHIRP

Confidential Human Factors Incident Reporting Programme

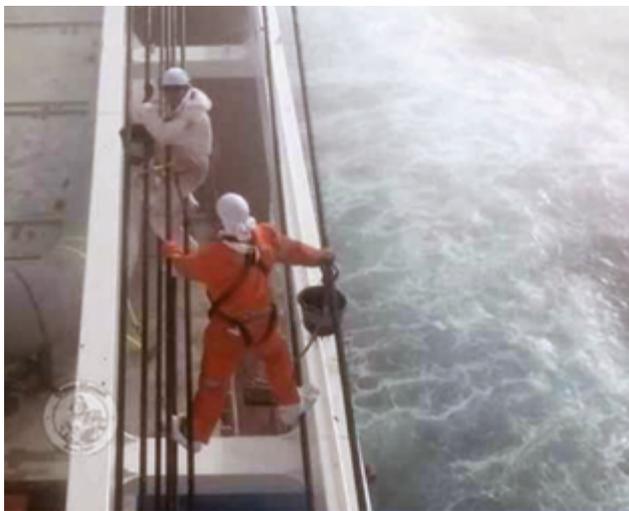
M1987

Nuestro informante nos envía esta foto de dos tripulantes trabajando en altura en una grúa, mientras el barco navega en condiciones climatológicas adversas. Parecen estar engrasando los cables de una grúa. Sus líneas de vida están aseguradas a los mismos cables. Nada detendría su caída hasta el fondo en caso de resbalar.

No llevan casco de seguridad ni chaleco salvavidas a pesar de estar muy cerca de la borda del buque. Esta actividad se desarrollaba a plena vista del puente de mando pero no se cuestionó ni se detuvo la operación.

Los operarios usan calzas de plástico flojas – esto es un método común (pero peligroso) de mantener el calzado limpio y de evitar que la grasa vaya a parar a la cubierta. Sin embargo, la grasa y las calzas sueltas incrementan significativamente la posibilidad de resbalar y caer por lo que, si se usan, se debe evaluar el riesgo cuidadosamente.

El tripulante con mono blanco parece estar usando sólo un arnés en la cintura, no un arnés de cuerpo entero. Usar

un arnés incorrecto o deficientemente colocado incrementa el riesgo de lesiones internas en caso de retención subita al final de la línea en caso de una caída.

Un equipo bien diseñado puede eliminar riesgos operativos y de mantenimiento. En este caso, se podría haber diseñado la grúa de manera que se pudiera bajar a cubierta para hacer el mantenimiento sin necesidad de enviar a nadie a lo alto. Y si eso no fuera posible, el fabricante podría haber añadido asideros y puntos de anclaje para los arneses de seguridad para que la tripulación tuviera un acceso seguro.

¿Podría ser, entonces, una mala práctica del propio buque? Si es así, por desgracia es una práctica común en muchos buques. CHIRP cuestiona por qué no se puede arriar el cable a cubierta y engrasarlo mientras se vira de vuelta.

Si en tu barco se utilizan arneses de seguridad para trabajar en altura, asegúrate de que hay un plan de rescate previsto.

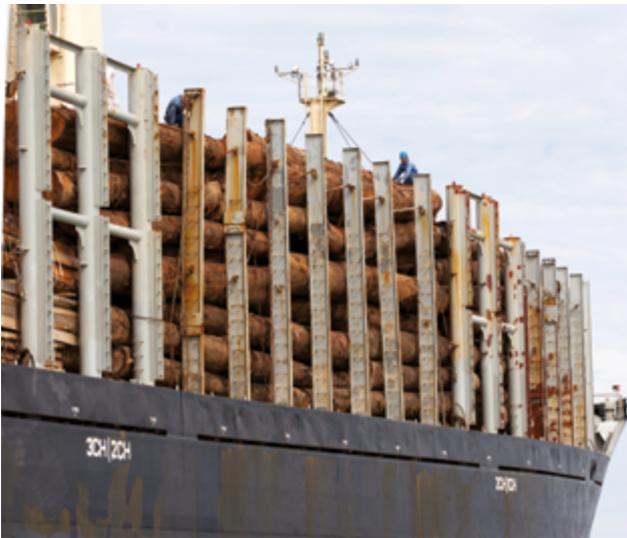
M1912

Un buque granelero estaba cargando una cubertada de madera mientras permanecía fondeado. Mientras se

trincaban los troncos, un marinero cayó por la borda al mar. Otro miembro de la tripulación saltó en su busca pero sin éxito y, a pesar de una extensa búsqueda durante varios días, la víctima nunca fue encontrada.

No se pudo determinar la causa por la que cayó al agua al no haber testigos directos. El marinero aún era inexperto y no se le había formado ni le habían explicado, ni siquiera brevemente, los riesgos de trabajar sobre troncos. Vestía un mono de trabajo, guantes, casco de seguridad y grampones claveteados. El Sistema de Gestión de la Seguridad (SGS) no hace mención a que se aparejen líneas de vida ni se usen arneses de seguridad mientras se trabaja encima de la carga, ni requiere que la tripulación lleve chaleco salvavidas o ayudas a la flotabilidad.

Este caso plantea varias cuestiones de seguridad organizativa. No había nada en el SGS de la compañía sobre trabajo en altura encima de troncos ni ninguna guía sobre la instalación de líneas de seguridad o sobre el uso de arneses. Sería poco práctico tender una línea de vida por encima de la madera porque interferiría con los troncos que se estuvieran cargando o descargando con una grúa, pero se deberían haber considerado alternativas. A bordo, la dirección operativa sabía de la inexperiencia de la víctima pero no se le proporcionó una charla de seguridad o se le asignó un compañero o supervisor para cuidar de su seguridad y la de otros.

Trabajar sobre troncos para trincarlos es una tarea de riesgo y requiere experiencia y formación para poder hacer el trabajo de manera segura. La altura promedio de una pila de troncos varía entre los 5 y 8 metros por encima de la cubierta principal; una caída por la borda o sobre cubierta puede ser fatal.

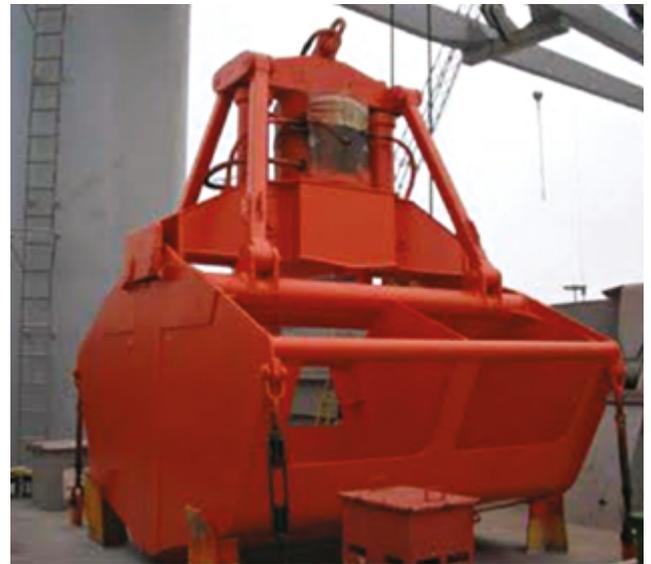
M1908

Un equipo de 3 personas había sido designado para reemplazar el cable del grapín de una grúa estibada en su posición prevista en la cubierta principal. El tiempo era bueno y se habían tomado las medidas de seguridad para trabajar en altura, incluyendo cumplimentar un Permiso de Trabajo.

El trabajo empezó en la mañana y se completó en la tarde. Primero descendieron dos tripulantes del grapín. A continuación el tripulante a cargo desconectó su arnés de seguridad preparándose para el descenso. Desafortunadamente perdió pie y cayó 5 metros sobre el pasamanos de la plataforma y 1 metro más hasta la cubierta más abajo. Sufrió una herida en la cabeza y fue llevado al botiquín del barco. El capitán intentó conseguir una consulta

La forma, el tamaño y la posición del grapín no permitía buenos asideros ni apoyos para los pies, aunque se convino en que el tripulante percibió el riesgo como aceptable y dentro de su capacidad de control. El equipo personal para prevenir la caída disponible a bordo no era el ideal para moverse verticalmente, usar doble línea con capacidad de absorción de impacto hubiera sido más apropiado.

El SGS del buque no hacía referencia a los riesgos relativos a la operación de acceso/ descenso de un lugar de trabajo en altura y no se pudo determinar si se hizo una evaluación del riesgo de subir y bajar del grapín.

La compañía ha sugerido que el uso de un arnés con doble línea y capacidad de absorción de impacto hubiera sido apropiado. CHIRP está de acuerdo porque un arnés con una sola línea se tiene que desconectar al trepar, bajar o superar obstáculos y, por tanto, elimina el beneficio de llevar puesto un arnés. En este accidente, un sistema anticaida no habría funcionado porque el tripulante habría golpeado el grapín o la cubierta antes de que hubiera podido funcionar.

¿Se consideró la instalación de asideros u otros medios seguros de acceso durante el diseño del equipo? Si no, ¿por qué no? Algunos buques tienen andamios plegables que se pueden levantar alrededor de ese tipo de equipo. Ocupan un espacio mínimo en la cubierta y son relativamente baratos

Adecuado para el propósito (equipo) – CHIRP recomienda el uso de arnés con dos líneas de vida (también conocidos como arneses con doble línea de seguridad) de manera que siempre se pueda tener una sujeta cuando se sube o baja una escala. Para los usuarios de un arnés provisto de sólo una línea, el ascenso o descenso de un trabajo es el momento más peligroso.

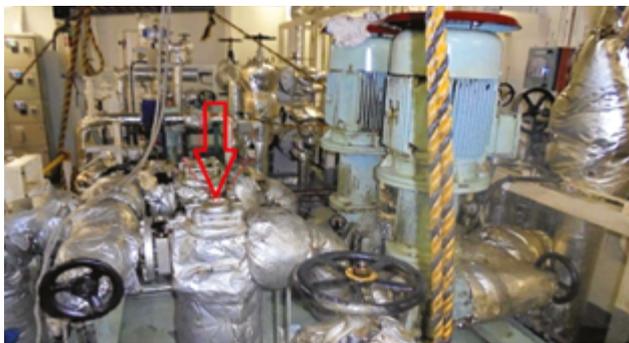
Un tripulante de máquinas sufrió quemaduras por la bomba de fuel oil de la caldera auxiliar.

Categoría de riesgo/ severidad: Alta (2 casos de pérdida de jornadas de trabajo, 1 caso de jornada de restricción para trabajar, 1 caso de Primeros Auxilios)

El trabajo comenzó después del almuerzo sobre las 13:40. El primero de máquinas iba a desmontar la cubierta del filtro de la bomba cuando, repentinamente, se produjo un escape de gases y fuel.

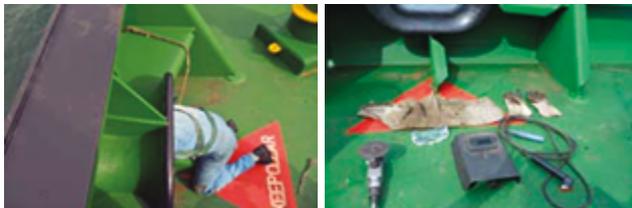
Mientras el buque estaba fondeado, el jefe de máquinas estaba haciendo trabajos de mantenimiento en la cubierta del castillo de proa, reforzando el calzo de proa estribor mediante soldadura. Véanse las fotos debajo.

Durante esta actividad, sufrió una herida cuando un fragmento de metal se le incrustó en el ojo. Tres días más tarde, el jefe de máquinas reportó el accidente al capitán, quejándose de dolor e irritación en el ojo. Afortunadamente, el buque estaba cerca de puerto y se le llevó a tierra para recibir tratamiento médico. Un oftalmólogo retiró el cuerpo extraño y pudo regresar a bordo listo para el trabajo.
