LPB 006

电子海图显示与信息系统警示功能的使用

Loss Prevention Bulletin

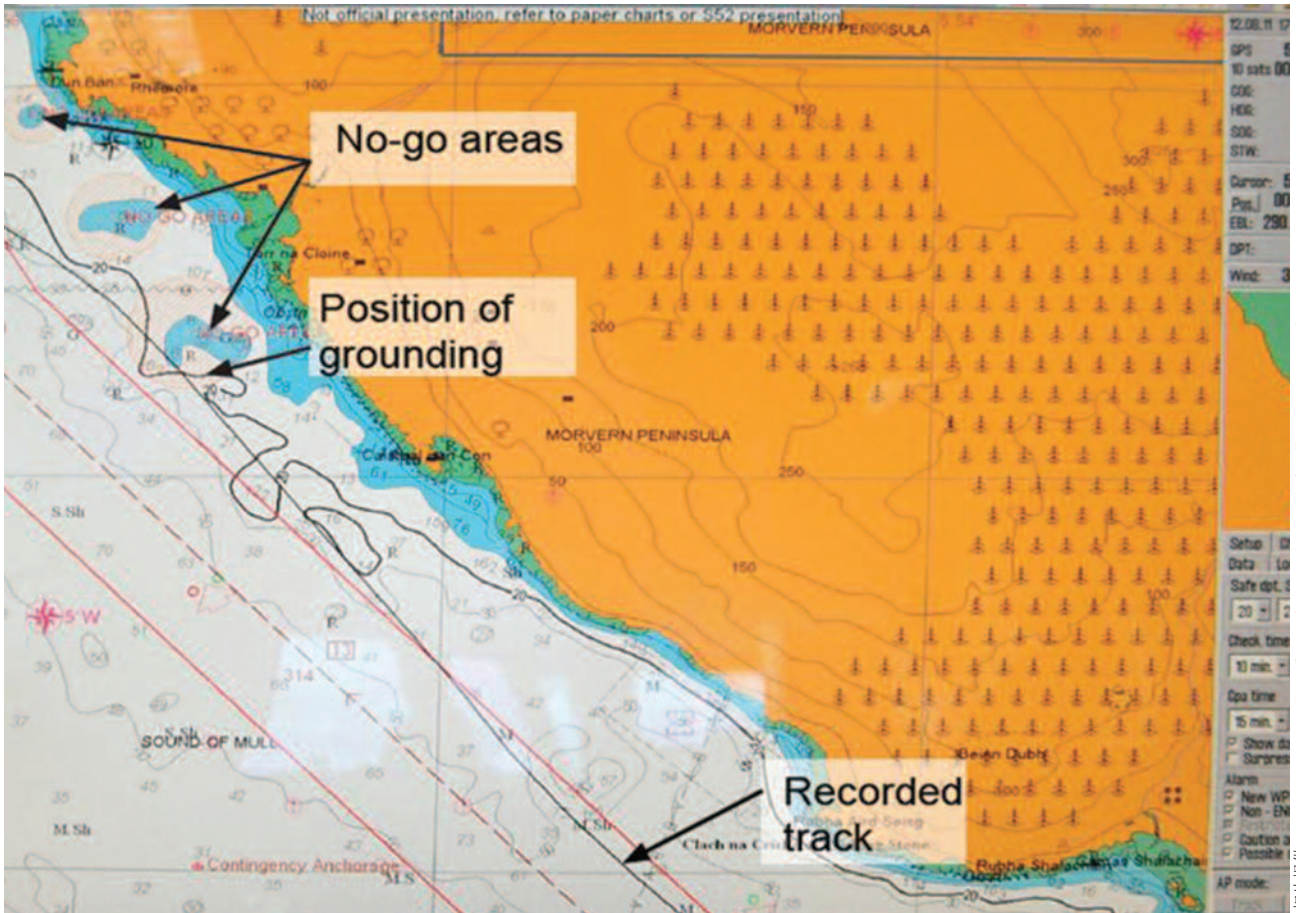
一艘 19,000 总吨的自卸式散货船载货行经受限水域时发生搁浅，导致一个压载舱遭受 3 米长的破裂。在此之前，值班驾驶员采取了一系列转向措施避让一艘帆船和另一艘小船。这些避碰措施使该船偏离了计划路径，进入浅水区，并以 12 节的速度搁浅。

该船最大吃水 10.6 米，而且由于尾墩现象影响，可能使吃水更深。事后发现该轮将安全等深线设置在 10 米，该深度即便加上涨潮的因素也明显不够。

在穿越安全等深线之前警示虽然启动，但仅在 ECDIS 屏幕上显示影像警报。由于值班驾驶员正在进行避碰

操作，没有观察 ENC 上的船位，因此没有注意到该警报。尽管除了影像警报外，也应发出声音警报，但声音警报输入端被中断连接。

一艘 19,000 GT 散装货船计划与真正的航线

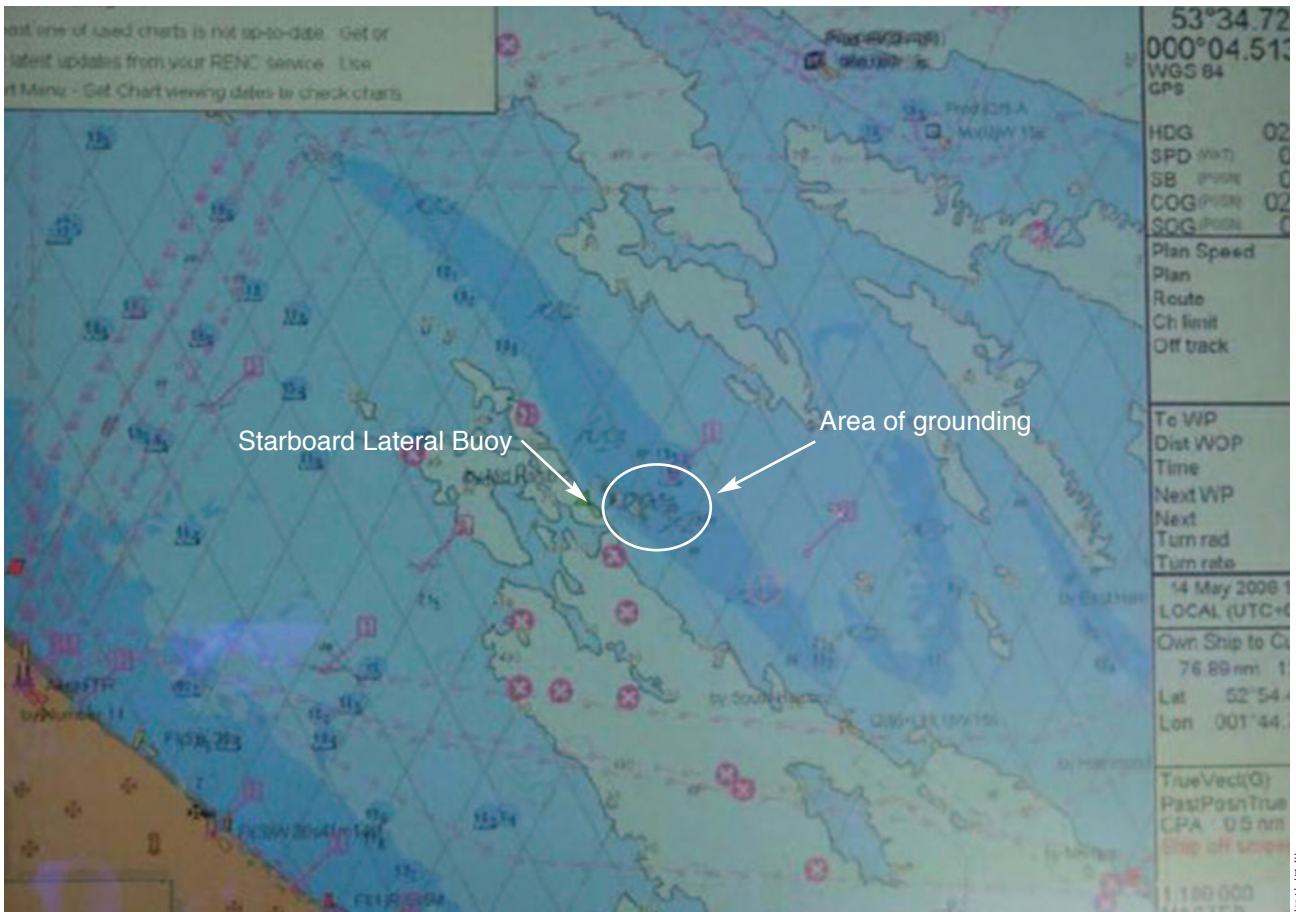
航线计划修改时，ECDIS上显示的ENC的比例尺为1:100,000。在该比例尺下，从ECDIS的显示来看，修改后的路径是无障碍的。驾驶员对沿浮标航行船舶的左舷将使过右侧浮标这一情况没有做进一步核实。如果

经过核实则可以很容易看出修改后的航线计划会使船舶行驶到一片海图显示的深度明显小于船舶吃水的沙滩。但是修改航线计划的驾驶员和搁浅当时的值班驾驶员没有注意到这一情况。

ECDIS的安全等深线功能设有矢量监测功能，船舶预计动态的时间和角度需要进行设置以使安全等深线警示启动。虽然安全等深线设置在30米，但是由于驾驶员未启用矢量监测功能，警示并未启动。

一艘 4,000 GT 杂货船, 在航程计划中使用 1:100,000 之海图, 可以看到在船搁浅出事的地方, 没有任何详情

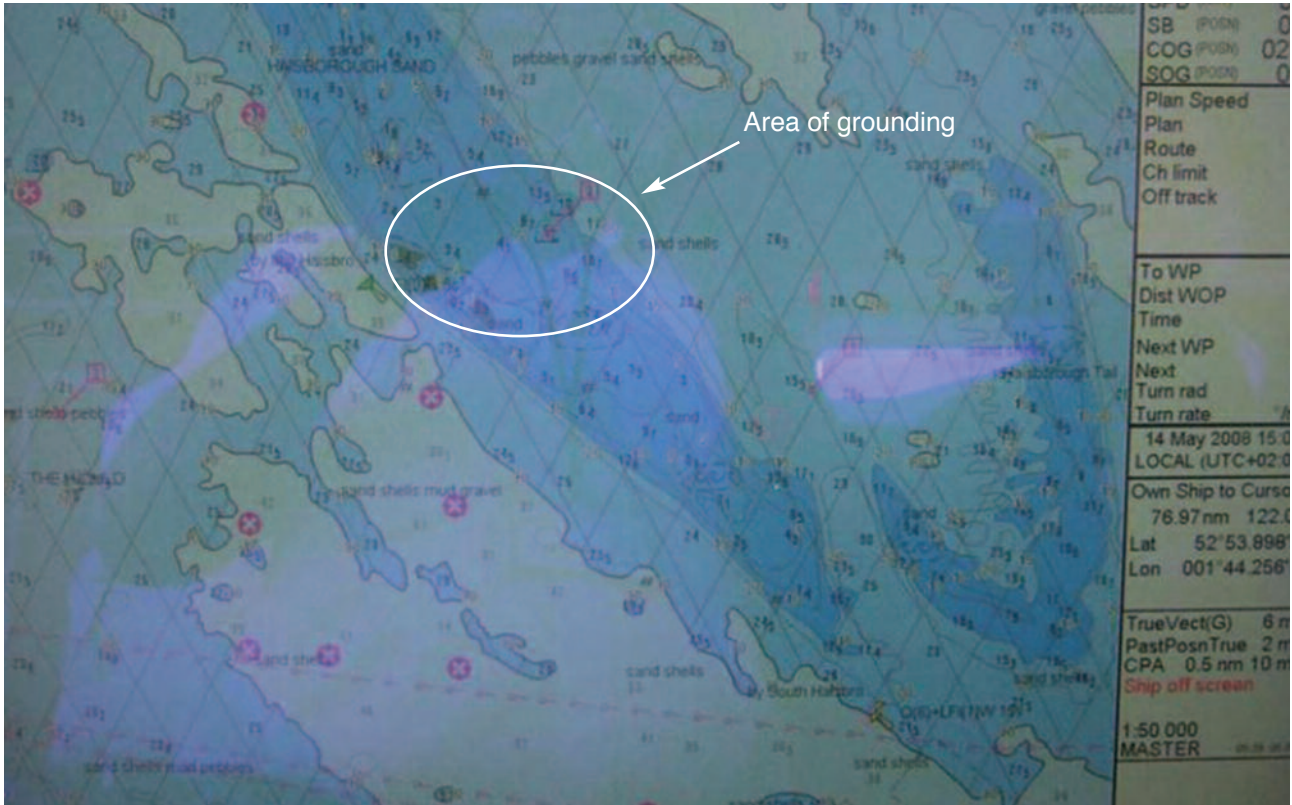
一艘 4,000 GT 杂货船, 在航程计划中使用 1:50,000 之海图, 可以看到在船搁浅出事的地方, 有更多详情
