## 通过设计提升安全！

M1987

## 危险！高空作业！

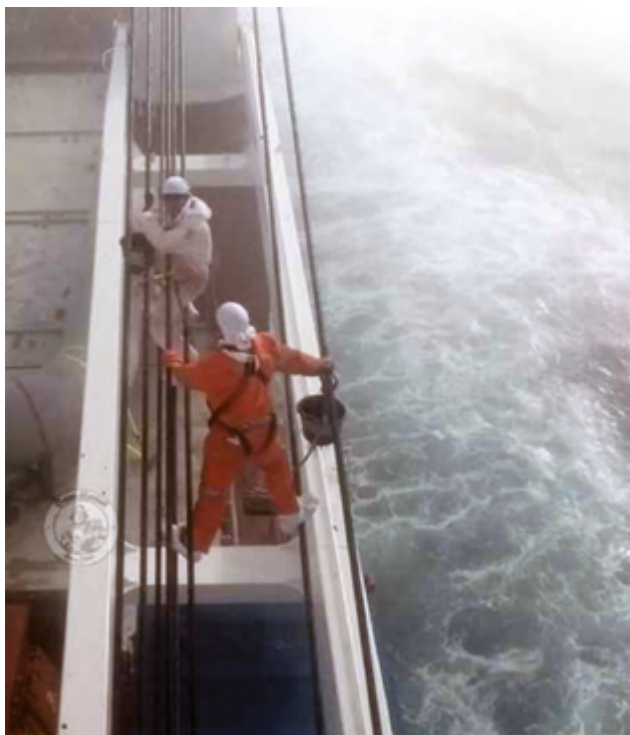
报告者发给我们这张图片，两名船员在高空的起重机上工作，当时船舶正在海上航行，天气条件恶劣。他们似乎在给起重机倾斜的钢丝绳重新上润滑油。它们的救生索连接在同一根钢丝绳上。如果他们滑倒了，没有东西能阻止他们掉到底部。

他们没有戴安全帽，也没有穿救生衣，尽管他们已经接近船的边缘。这项工作是在驾驶台团队的注视之下进行，但他们既没有受到挑战，也没有被阻止。

设备的良好设计可以消除操作和维护隐患。在这种情况下，可以将起重机设计成可以下放到甲板上，这样就可以在不需要派人上去的情况下进行保养。如果这样是不可能的，设计师可以增加把手和救生索连接点，以便连接安全背带，这样船员就可以安全地执行任务。

这是该船上的一种习惯性做法吗？如果是这样，很遗憾，这是许多船舶上常见的做法。CHIRP质疑为什么钢丝绳不能降到甲板上，并在钢丝绳重新绕进去的时候添加润滑油？

保养人员穿着宽松的塑料鞋套——这是一种常见的（但不安全的）保持鞋子清洁的方法，避免钢丝绳上的润滑油滴到甲板上。然而，润滑油和宽松的鞋套大大增加了滑倒的可能性，如果你使用它们，你应该仔细考虑风险。

这名身穿白色工作服的船员似乎只在腰部系了一条安全吊带，而不是全身的安全吊带。一个不正确或不合适的安全带增加身体在挂绳的末端突然停下来时受伤害的风险。

防跌落装置减少了这种冲击，但需要你再下落2-4米才能起作用。如果没有足够的空间使佩戴者在下落到这个距离时不会撞到物体或甲板，佩戴者可能会以全速撞击其他物体或甲板并受重伤。在照片中，船员们很可能在安全吊带起作用之前摔倒在起重机吊臂上。

如果你在15分钟内没有被救起，用吊带悬挂在空中时会限制血液循环，并可能导致呼吸困难（这通常被称为“悬吊创伤”）。如果你戴着安全吊带被送到高空进行作业，确保有适当的救援计划。救援计划是一种预先计划好的程序，可以安全地把吊在高空的人拉回来。还应该定期练习，以确保可以安全快速地进行。

CHIRP质疑为什么这项任务不能推迟到天气好转后再执行，并怀疑这是否表明该船的工作计划满了，以至于无法正确安全地完成保养工作。

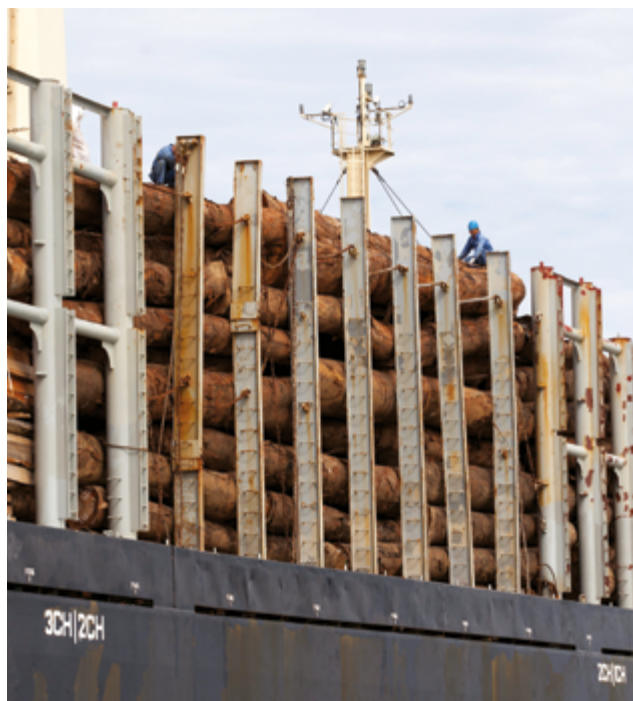
一艘散货船正在锚泊时装载木材甲板货物。一个二水(0S)在捆扎木头的时候掉进了海里。另一名船员跳入水中寻找他，但没有找到，尽管进行了几天的大规模搜索，但始终没有找到受害者。

由于没有目击者，无法确定0S掉进水里的原因。该0S缺乏经验，还没有接受过培训，也没有被告知在木材上工作的风险。他穿着工作服、手套、安全帽和钉鞋。不过，该船的管理体系文件中没有提到在木材上工作时佩戴绳索索具或安全带，也没有要求船员穿救生衣或漂浮辅助设备。

这份报告提出了几个组织方面的安全问题。公司安全管理体系里没有任何关于在木材上高空作业的内容，也没有任何关于索具和系安全带的指导。在木材上安装救生索是不切实际的，因为这将妨碍起重机装卸木材，但应该考虑替代方案。在船上，部门领导知道他缺乏经验，但没有为他

在之前类似的报告(M1979, 见FEEDBACK第67期)中，CHIRP引用了国际海事组织(IMO)的木材甲板货物规则(TDC Code)，并提请读者注意A2.22节，其中指出，“当在货物上工作时，应该有系安全带的规定。(TDC Code)”

在木材上进行绑扎是危险的，需要经验和培训来安全完成这项工作。一堆完整的原木堆在主甲板上的平均高度可达5至8米不等，从船上掉下去或掉到甲板上都是致命的。

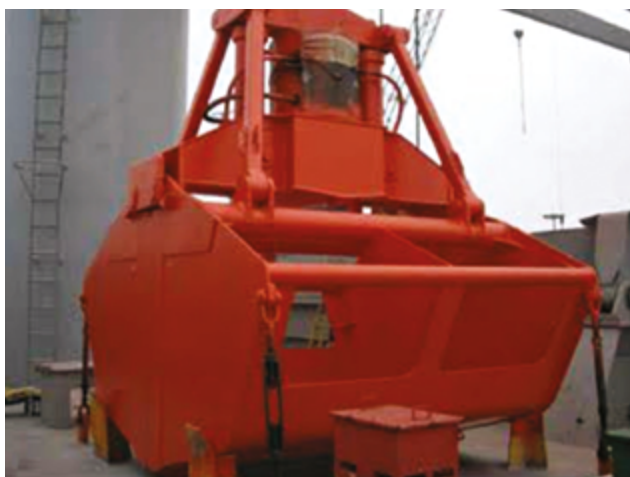
由3名船员负责更换存放在主甲板上指定位置的货物起重机抓斗上的钢丝绳。当时天气晴朗，工作人员采取了高空作业预防措施，包括办理工作许可证。

这项工作从早上开始，晚上完成。其中两名船员率先从抓斗上下来。随后，余下的高级船员在准备下来时松开了安全带。不幸的是，他失足从5米高的平台栏杆上掉了下来，又从1米高的地方掉到了下面的甲板上。他头部受伤，被送往船上的医疗室。船长通过无线电寻求医疗建议，但船员在事故发生大约一小时后因伤死亡。

抓斗的形状、大小和位置意味着抓握点和着脚点的条件很差，但船员可能认为其中的风险是可以接受的，而且在他的控制范围内。船上的防跌落设备对于垂直运动的防护效果并不理想，所以使用诸如双腿能量吸收挂绳之类的设备缓解冲击会更合适。该设备属于必须解开安全带才能在工作地点上升或下降的类型。

该船的管理体系程序没有提到进出高处场所相关的危险，也不能确定上下抓斗的风险是否已经评估。

在这种情况下，疲劳管理计划是有用的：如果可以将任务分解成更小的部分，并提供足够的休息时间或人员轮换，那么就可以提高注意力和决策能力。

该公司建议，双腿能量吸收挂绳是合适的。CHIRP同意这一观点，因为在攀爬、下降或穿越障碍物时，单腿挂绳必须解开，这样就失去了佩戴挂绳的好处。在这次事故中，防跌设备不起作用是因为船员会在它起作用前撞到抓斗或甲板。

在设计设备时是否考虑了把手或其他能够安全使用该设备的配件的布置？如果没有，为什么？一

些船舶有可折叠的临时脚手架，可以快速地在设备周围搭建起来。这占用了最少的甲板空间，而且相对便宜。

**适用的(设备)：**CHIRP建议安全带应该有两根救生绳(也称为双绳吊带)，这样当爬上或爬下梯子时，至少有一个可以连接。对于只使用单绳吊带的人来说，执行任务的上升或下降是最危险的时刻。

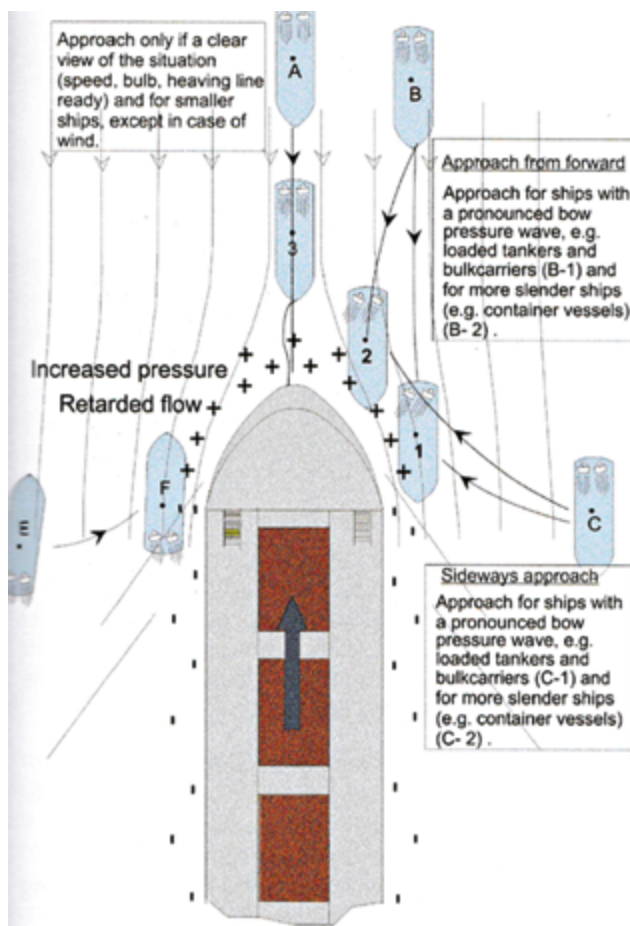
图表由Henk Hensen船长提供 - 拖轮在港口的使用：实践指南。

一艘拖轮在大风中协助一艘客滚船靠泊。客滚船船长持有该港口的引航豁免证书，因此靠泊时没有引航员在船。拖轮在客滚船的左舷船首处近距离操纵并尝试带拖缆。这时，拖轮船尾与客滚船的球鼻首相撞，拖轮被束缚在船首处无法操纵，随后拖轮向左横倾并且甲板入水，最终拖船倾覆，2名船员因此丧生。

拖轮在靠近客滚船船首处操纵以连接拖缆。然而，一旦她离开了“安全区”，在船间效应的影响下，拖轮就会被顶向客滚船的球鼻首。

客滚船船速太快，致使拖轮无法安全地连带拖缆。高船速意味着“安全区”离客滚船的船体更远，同时拖轮主机大部分的输出功率都用来匹配高船速，只为拖轮操纵留下极小的倒车动力。

在拖轮和船舶之间带拖缆时船舶应尽可能在满足当时的环境和条件下保持低速航行，以使拖轮具备更强的操纵性能，并应避免拖轮离开不太可能发生船间效应的“安全区”。

在使用拖轮时，拖轮的各项配置应满足其使用目的，并且要具有足够的动力和操纵性能来进行预期操作。此外，船舶稳性应始终满足相关要求。甲板进水后，船舶的储备稳性将会迅速丧失，这将成为船舶倾覆的重要因素。在关键或高风险操作期间，所有不需要打开的门和其他开口都应关闭。

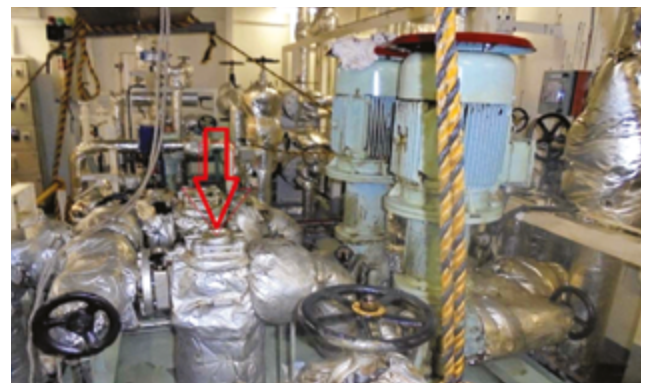
维修保养工作开始于13:40左右。轮机员正要拆开泵的滤器盖，突然冒出热的燃料和气体。

参与该工作的一名轮机员、两名机工和一名实习生的面部、皮肤、颈部和手被热油喷雾烧伤。

根据目击者的陈述，在事件发生时，燃油泵被切换到手动控制并放置在停止位置。通过关闭进、出口阀来隔离该泵。当时，系统的排出压力为1.5 bar。轮机员继续拧下滤器盖的螺栓，但没有释放安装在系统上的排气旋塞的压力。

在 CHIRP 收到的许多报告中，残余压力不受控制的释放是一个反复出现的因素。在储能系统（热能、压力能、势能、张紧能等）上工作总是需要额外的小心，CHIRP 鼓励使用书面检查表来确认压力是否降低。例如，在这种情况下，通过确保泄压阀在工作开始前打开。

尽管 1.5 bar 的压力可能看起来并不高，但在非常短的管路中，当压力释放时，它足以喷射大量液体。液体的温度表明在管路被隔离后没有足够的时间让液体冷却，这是否表明工作团队面临时间压力？

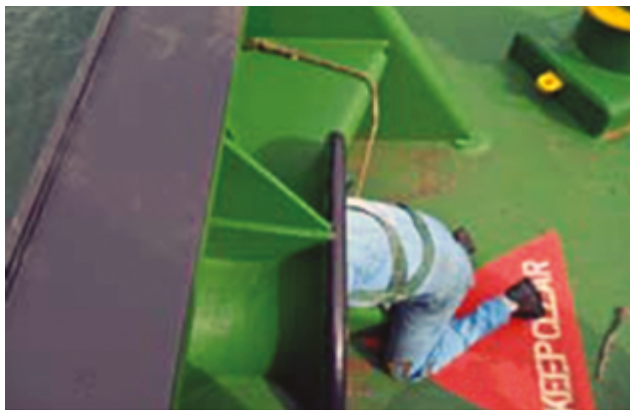
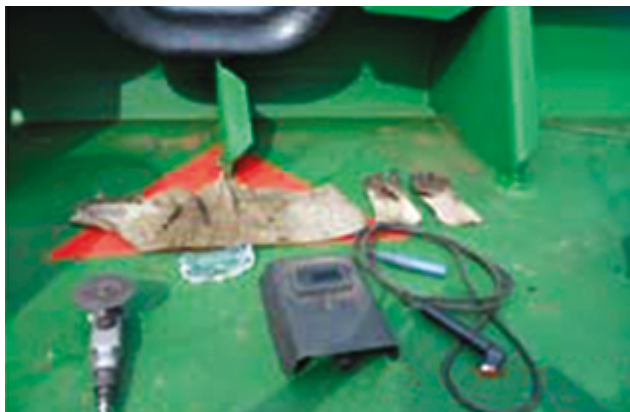
当船舶锚地锚泊时，轮机长正在艏楼甲板上进行维修工作，通过焊接布置右舷系泊垫块。请参阅下面的照片。

在这次活动中，他的眼睛被一块碎片嵌入而受伤。三天后，受伤的轮机长向船长报告了这件事，抱怨眼睛刺痛难忍。幸运的是，这艘船在港口附近，他被转移到岸上接受治疗。一位眼科专家清除了碎片，他能够返回船上继续工作。

艏楼特别容易受到上升气流的影响，在工作完成之前，切勿取下护目镜。

众所周知，许多类型的护目镜会因湿气而起雾，从而使工人的视力模糊。一些劣质的护目镜可能不合身，戴起来不舒服，因此摘下护目镜的诱惑可能会令人信服。如果发生这种情况，请停止工作，清洁护目镜或调整护目镜，但切勿在工作仍在进行时将其取下。

磨削工具也存在严重的危险，必须始终加以保护；报告中显示的研磨盘没有安装盖子，不应使用。
