Seguridad ¡De diseño!

CHIRP

Confidential Human Factors Incident Reporting Programme

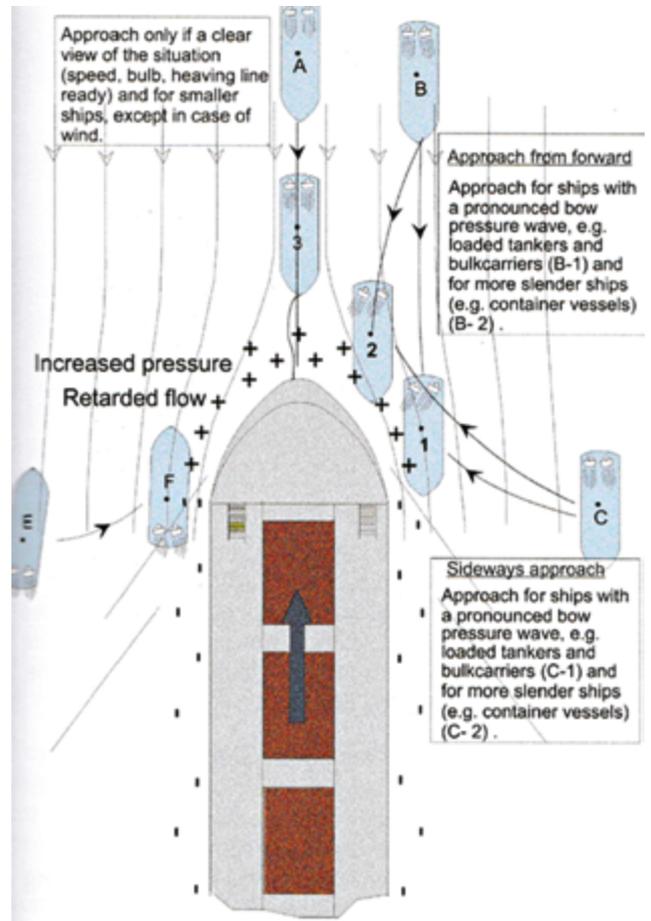
Diagrama cortesía del capitán Henk Hensen – “Uso de los remolcadores en puerto: Una guía práctica”

Los remolcadores deben estar en condiciones para el propósito para el que se emplean, con tripulaciones

formadas y potencia y maniobrabilidad suficientes para la operación prevista
