LPB 006

电子海图显示与信息系统警示功能的使用

Loss Prevention Bulletin

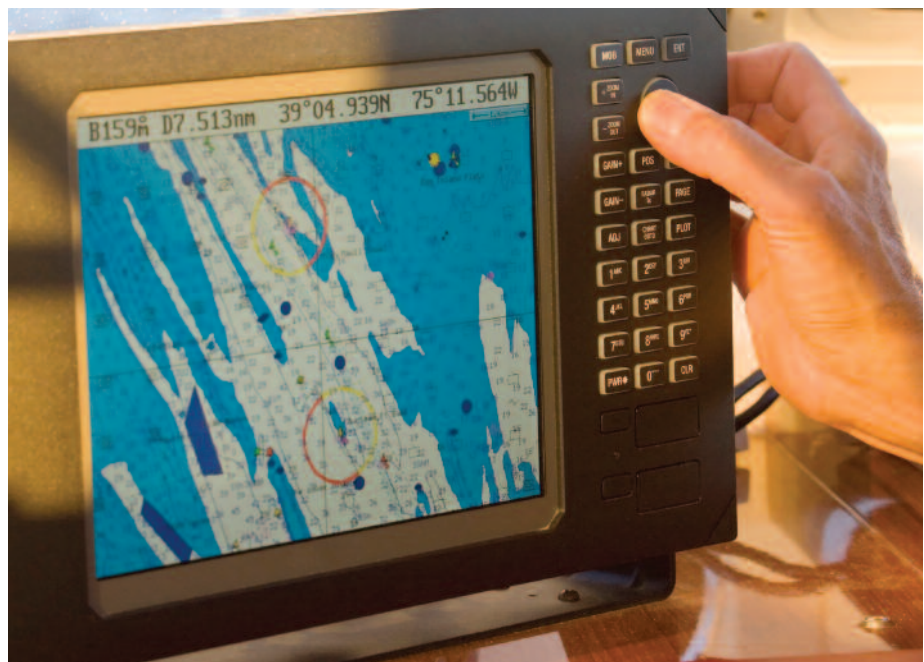
19,000 总吨散货船搁浅

一艘 19,000 总吨的自卸式散货船载货行经受限水域时发生搁浅，导致一个压载舱遭受 3 米长的破裂。在此之前，值班驾驶员采取了一系列转向措施避让一艘帆船和另一艘小船。这些避碰措施使该船偏离了计划路径，进入浅水区，并以 12 节的速度搁浅。

该船最大吃水 10.6 米，而且由于尾墩现象影响，可能使吃水更深。事后发现该轮将安全等深线设置在 10 米，该深度即便加上涨潮的因素也明显不够。

在穿越安全等深线之前警示虽然启动，但仅在 ECDIS 屏幕上显示影像警报。由于值班驾驶员正在进行避碰

操作，没有观察 ENC 上的船位，因此没有注意到该警报。尽管除了影像警报外，也应发出声音警报，但声音警报输入端被中断连接。
