货物流态化事故 – 从黄埔运输氟石

Safety Alert

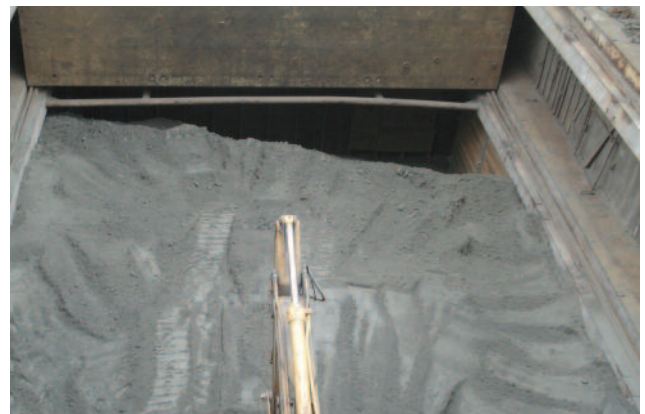
装货过程中，氟石货物表面状况

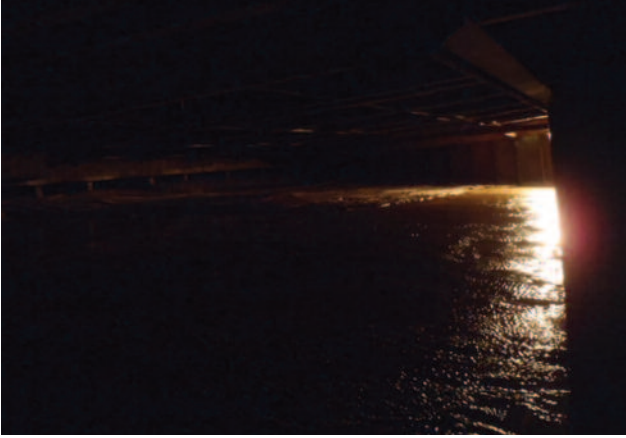
对货舱内部进行检查后发现，两个货舱的氟石货物均发生流态化并整体向左侧移动。货物上覆盖大量的游离水。当时情况十分紧急，因此船长发出了紧急通报“Pan”，并改变航线驶向最近的港口，次日抵达避难港。尽管只有两个货舱装载氟石，但部分货物发生流态化仍可能造成严重灾难。幸而该事件没有演变成重大灾难。

氟石流态化后，上层出现的游离水

强烈建议将在黄埔装载氟石的船舶应提前通知协会经理，以便安排当地的检验人核实货物堆存位置，查看托运人的货物文件，并在货物装船前和装船过程中对样品进行“装罐”测试（“can” tests）。如果托运人未能按照IMSBC规则的要求提供货物信息，或者对检验证书的有效性或准确性有任何疑问，或者“装罐”测试结果显示货物出现游离水或流体状况，应适当停止或推迟装货作业。此时，应立即通知协会经理，因为很可能需要对货物取样并将样品送往独立实验室核实TML和水分含量。也可能需要向专家寻求进一步意见。

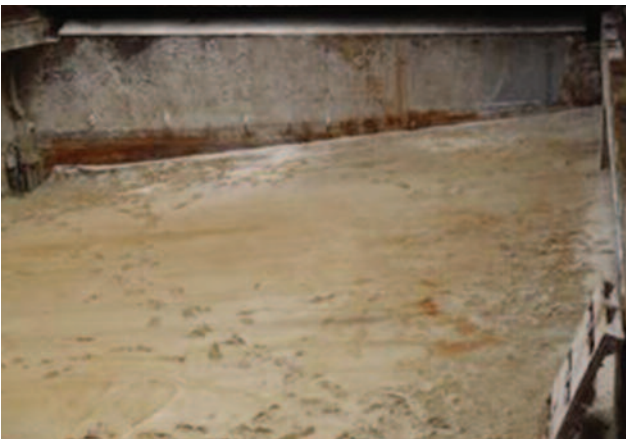
货物整体移动迹象非常明显

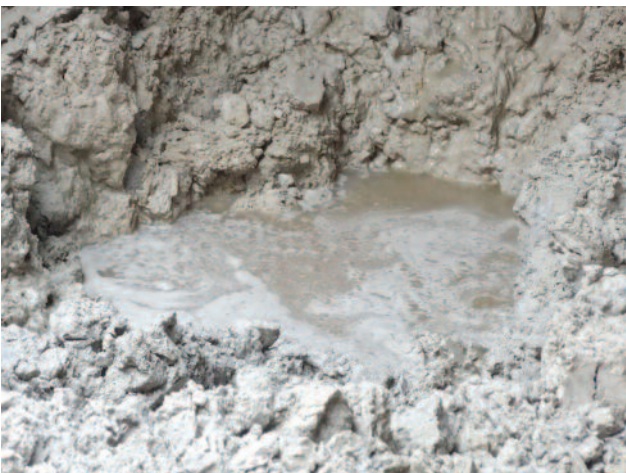
由于氟石看起来比较干燥，并且托运人所提供的检测结果和其他信息显示数值在允许范围之内，因此货物装上船。然而，事后种种事件说明，氟石的实际水分含量远远高于TML，结果当船舶遭遇恶劣天气出现颠簸摇摆时，货物产生流态化。

氟石发生流态化后的货物状态
